GINGER
CEBTP SOLEN

Bayonne, le 21 Janvier 2008

**SIEP JURANCON
DIAGNOSTIC PASSERELLE
MAZERES LEZONS**

Dossier N° SBA3.7.057

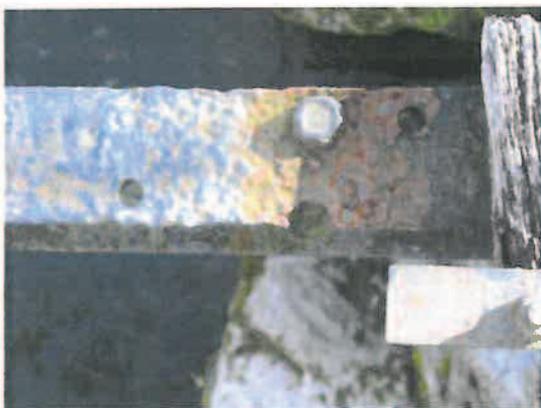
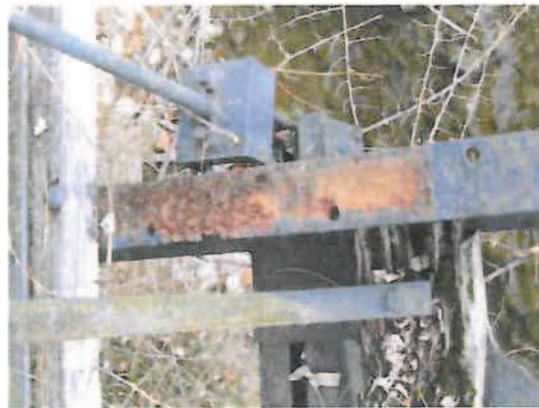
On note que le platelage a été enlevé. Celui-ci était fixé par boulonnage sur les poutres de rive. Il est probable que sous l'action de l'humidité et du pourrissement du bois, des phénomènes de corrosion par dissolution se sont développés sur la partie supérieure de l'IPN. Les photos ci-dessous montrent ce processus de corrosion, visibles notamment sur la partie supérieure des IPN vers les rives.

Corrosion par dissolution sur poutres de rive (partie supérieure)

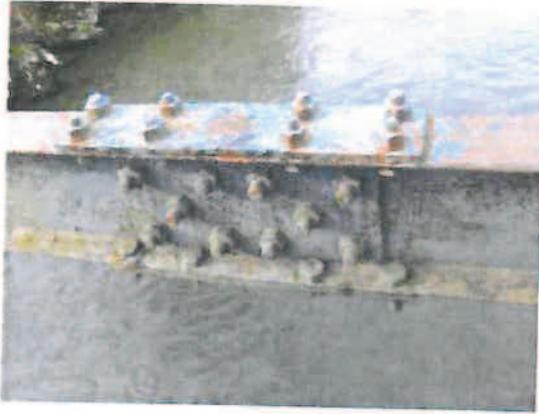
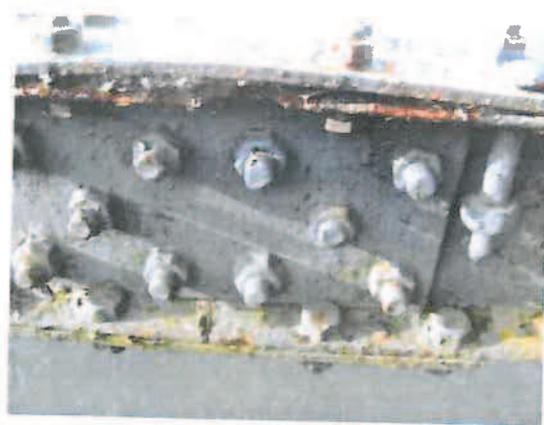
La liaison entre poutre de rive présente des zones de corrosion en particulier entre les fers plats assemblés par rivets. Une corrosion de type feuilletante avec gonflement se développe comme illustrée sur les photographies suivantes :

Liaisons entre poutres de rives. On observe la corrosion avec phénomène de gonflement entre fers plats (photo de droite).

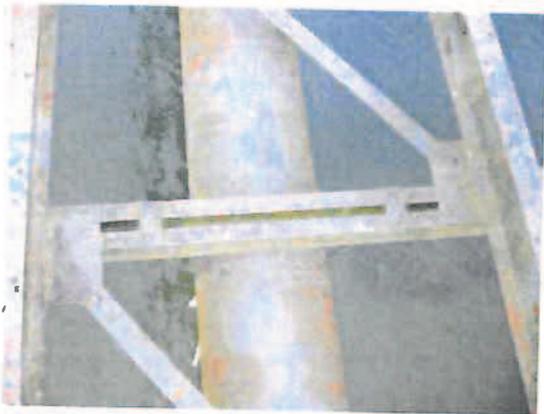
On n'observe pas de phénomène de corrosion active sur ces éléments métalliques. Une corrosion générale superficielle affecte l'ensemble de ces éléments, ne remettant pas en cause leur stabilité et le système de fixation de la canalisation.

Poutre, support canalisation et entretoises

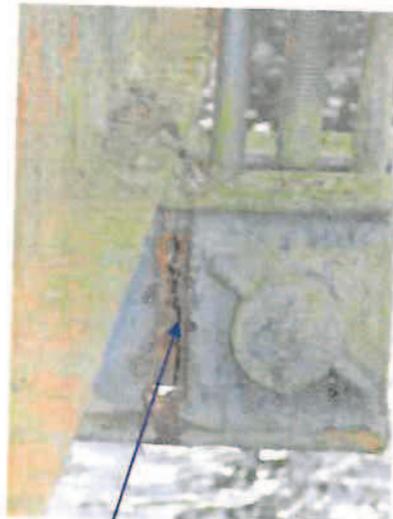
On note en milieu de travée (trame 20), une corrosion avec perforation sur la partie verticale de l'IPN (aval). Il s'agit de la seule zone présentant ce type de dégradation avancée.

Zone de corrosion active avec perforation de la partie verticale de l'IPN (trame 20 – aval)

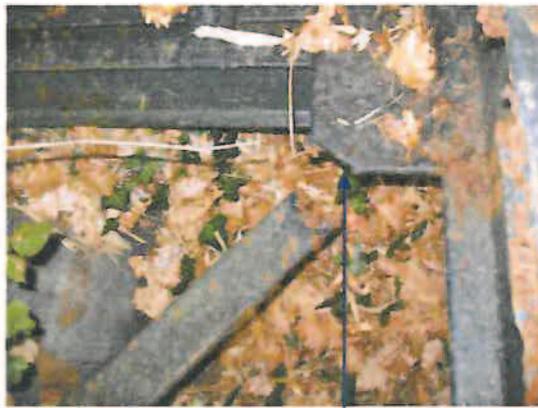
Vers trame 33 en rive droite, on observe également une rupture de l'entretoise (au niveau de la platine).

Rupture entretoise (trame 33 – rive droite)

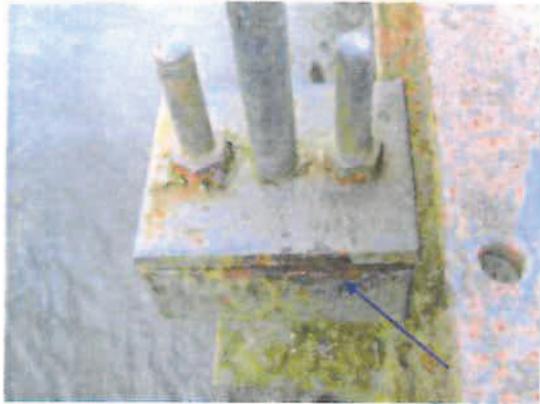
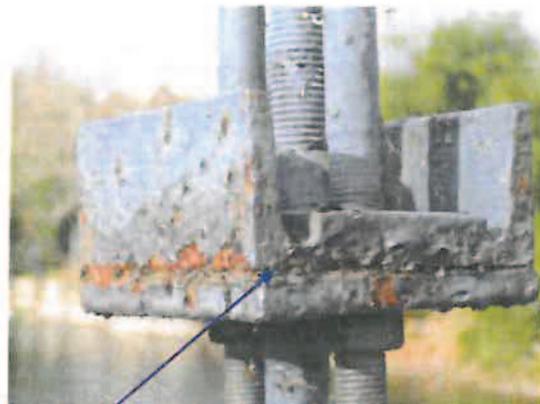
Les phénomènes de corrosion sont ici fréquents, notamment entre les pièces métalliques, lorsque celle-ci ne sont pas parfaitement jointives. Il s'agit d'une corrosion feuilletante avec des phénomènes d'expansion. La localisation même de la corrosion entre pièces métalliques, c'est à dire dans les zones cachées peut difficilement être estimée. Il est nécessaire de démonter les pièces afin de juger de l'étendue de la corrosion.

Localisation de la corrosion entre platines métalliques (fixations basses et hautes)

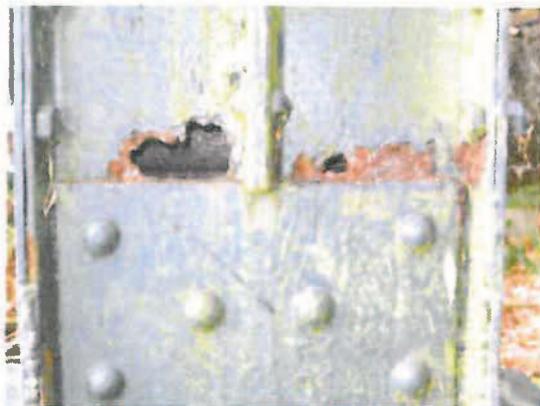
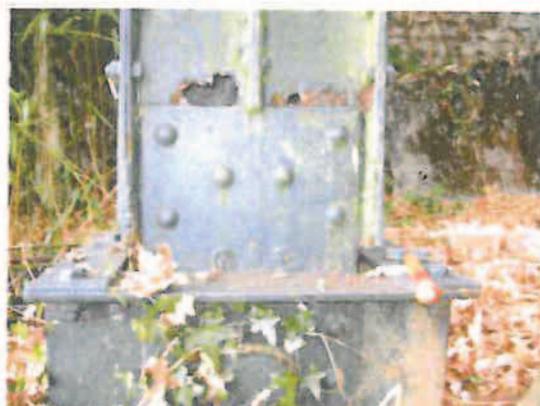
On note cependant un processus de corrosion active avec des perforations sur les tôles des poteaux métalliques, à la jonction de pièces rivetées. Là aussi il est difficile d'estimer l'étendue de la corrosion dans les zones masquées. Cette corrosion est visible à la base des poteaux situés en rive droite et en rive gauche.

Corrosion et perforation des tôles en pied de poteau au dessus de la zone rivetée.

- Décapage général de l'ouvrage afin d'éliminer la corrosion superficielle et toutes traces de dépôts organiques (mousse....) ;
- Un débroussaillage sur les rives pour éliminer la présence d'une végétation envahissante, source permanente d'humidité qui favorise le processus de corrosion ;
- Localement des travaux de démontage des platines de fixation des câbles afin de vérifier l'étendue de la corrosion et un remplacement des pièces dégradées ;
- Des réparations locales sur les IPN, support de la canalisation, notamment vers la trame 20 (perforation due à la corrosion) ;
- Des réparations à la liaison des poutres de rive (assemblage par boulons) ;
- Des réparations sur les tôles des poteaux métalliques des structures verticales de l'ouvrage.
- Application générale d'un système anti-corrosion.

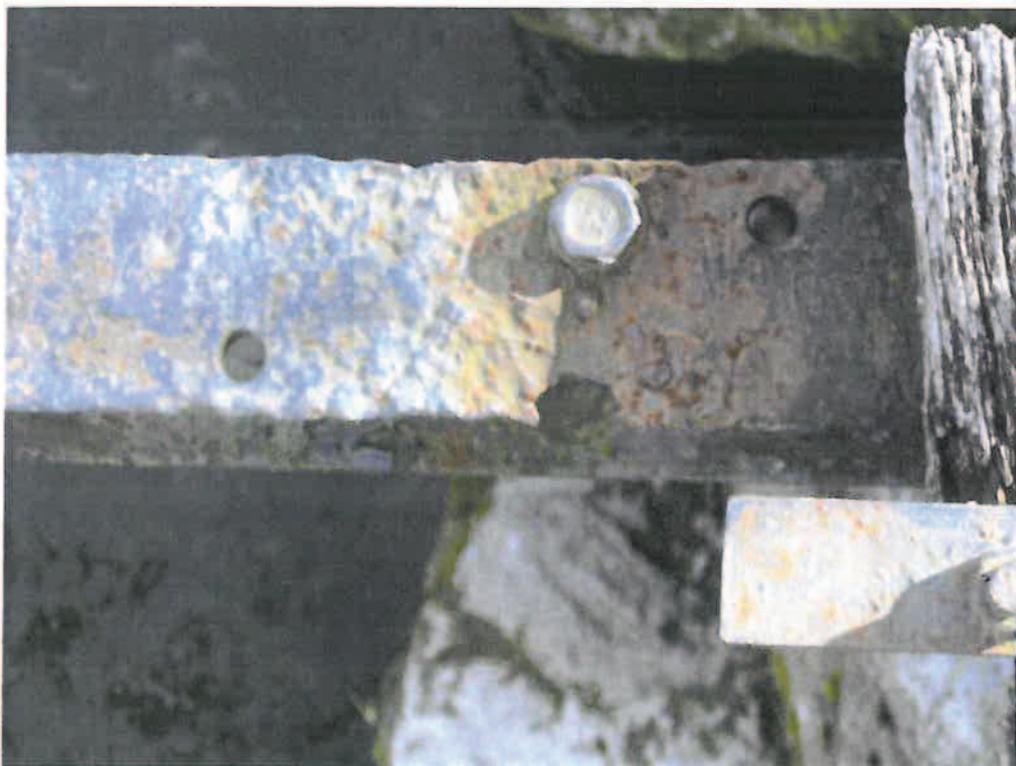
Partie supérieure IPN, support de l'ancien platelage bois : corrosion au niveau des zones de fixation

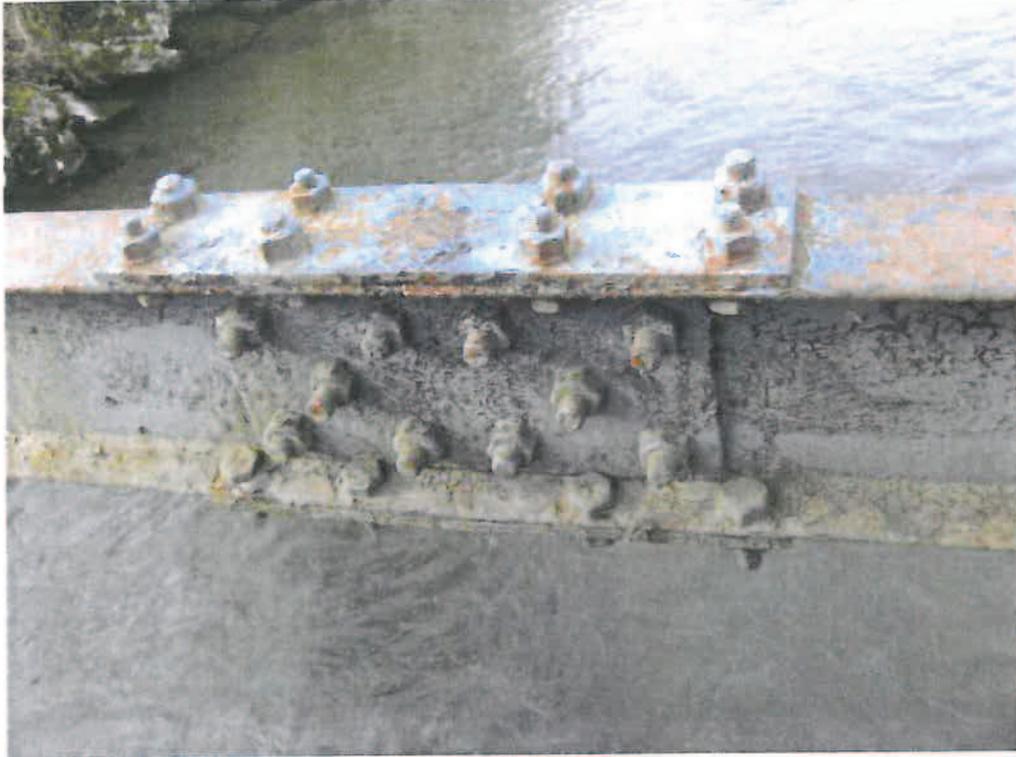
Liaison entre poutres par pièce boulonnée. On voit la corrosion entre plats métalliques

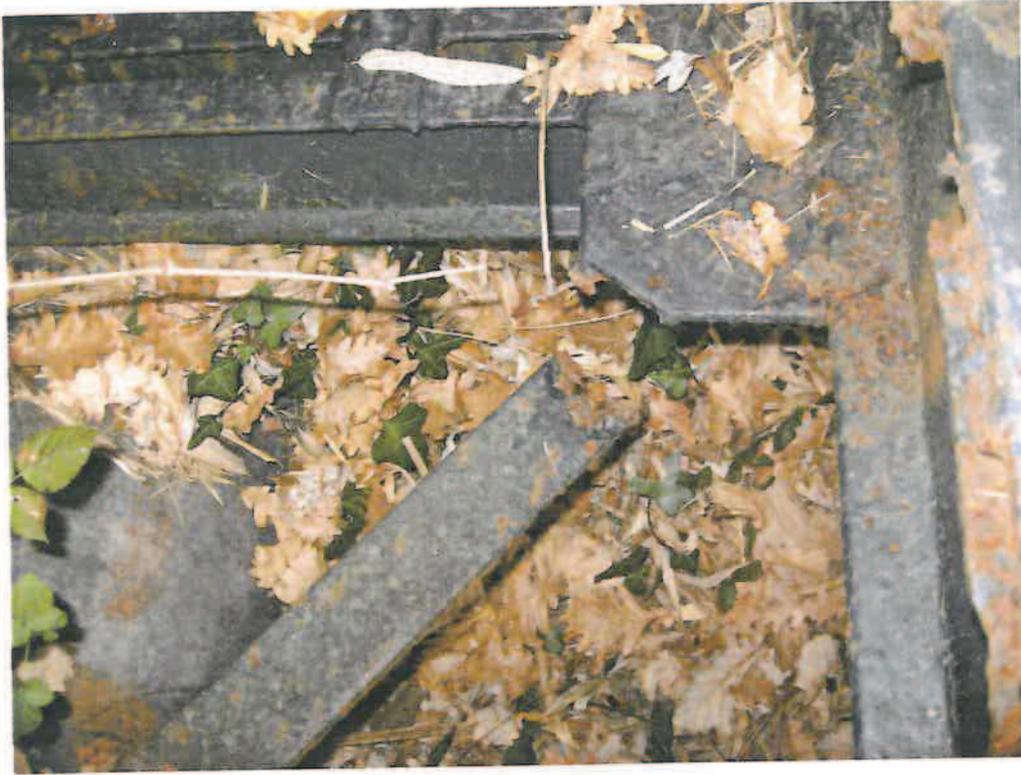
Rupture entretoise côté rive droite

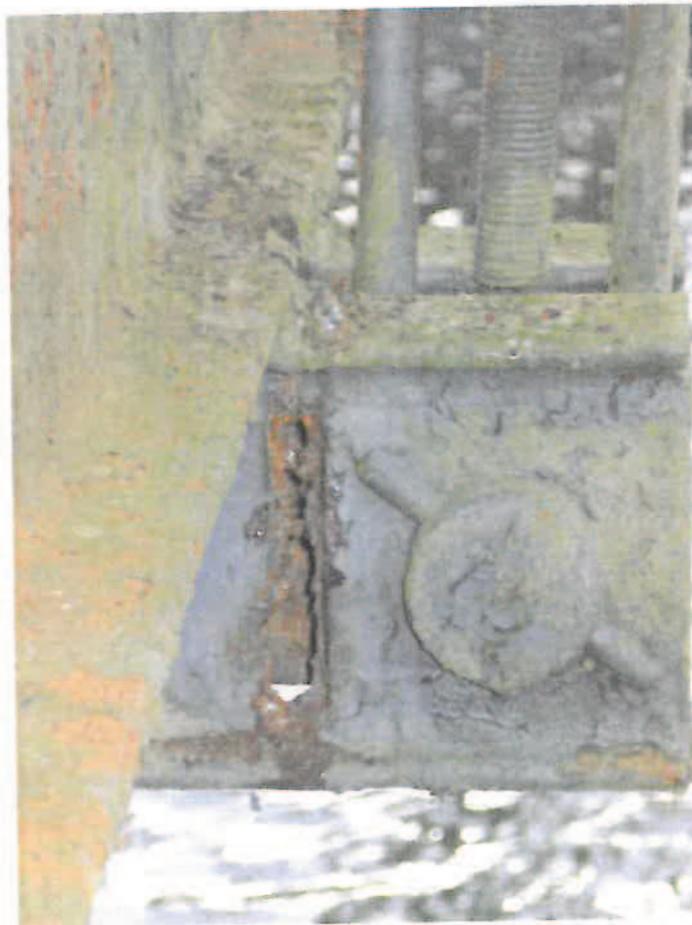
Perforation IPN, support de la canalisation (trame 20)

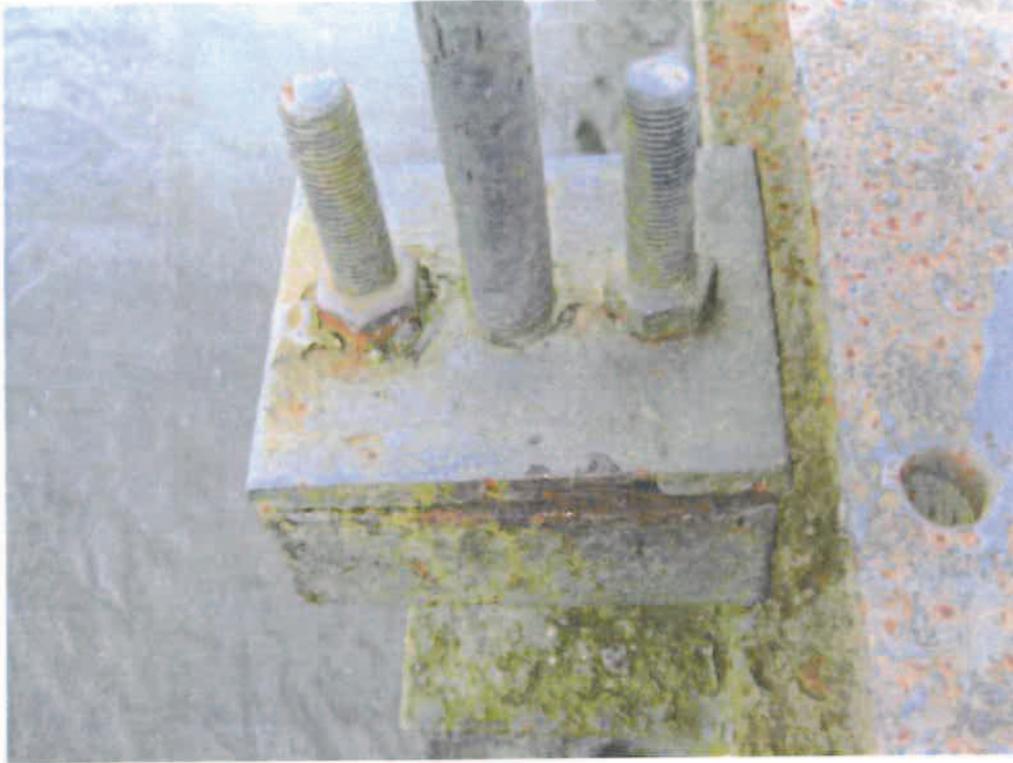
Corrosion visible entre platines de fixation des câbles

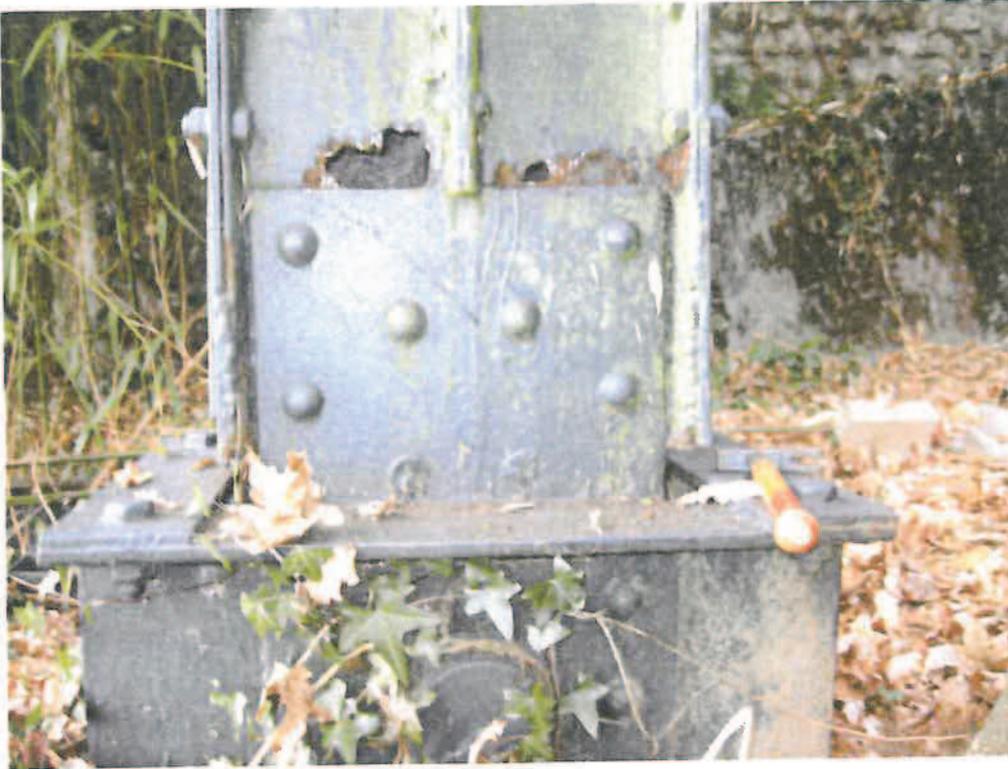
Perforations sur tôle poteau métallique (rive droite)
