Aménagement des rues Gambetta et Daran

Quartier Centre-Ville

II – Propositions d'aménagement – Phase Projet

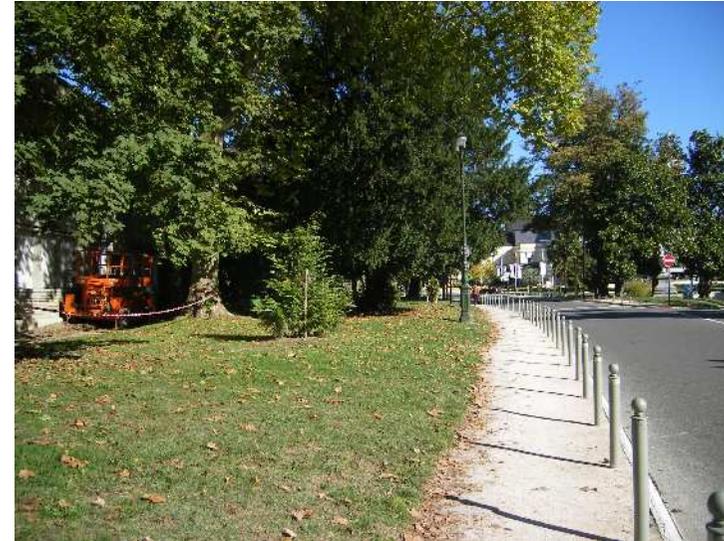
Une surlargeur occasionne du stationnement illicite

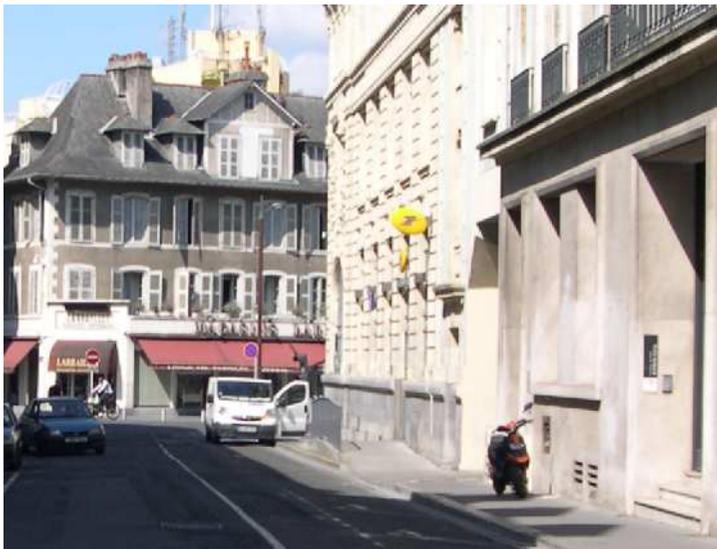
Un trottoir qui monte sur une rampe handicapé...

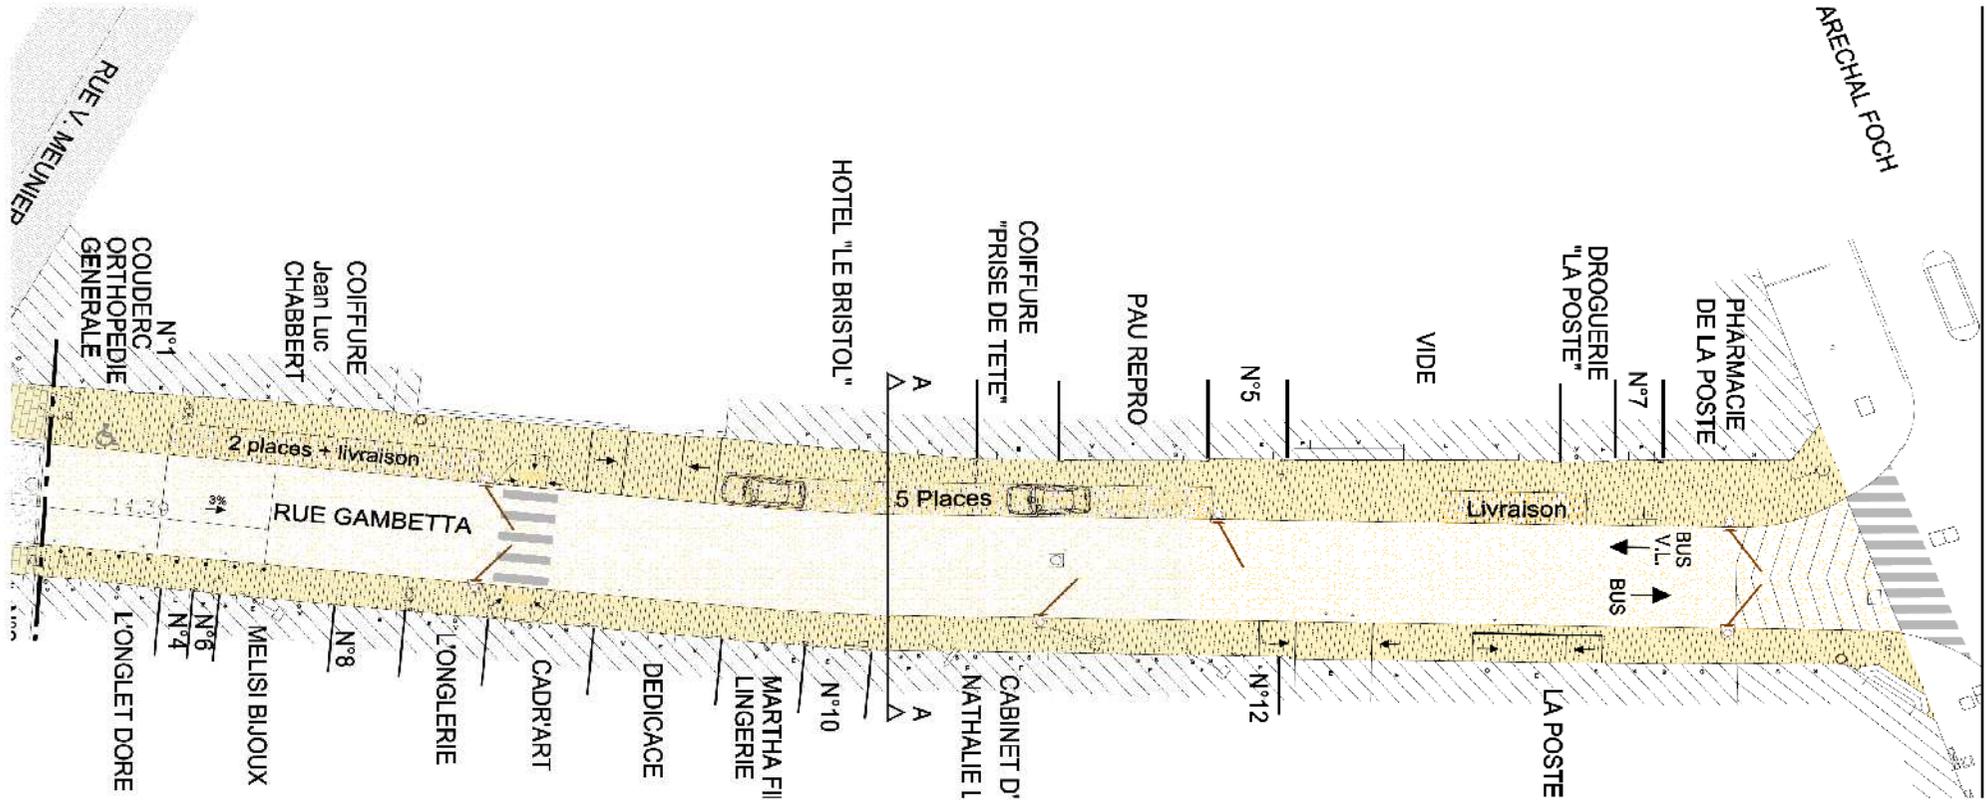
2-3- Extrait sur la rue Gambetta

MATERIAUX

Enrobé grenailé beige

Dallage de calcaires gris

Dalles podotactiles

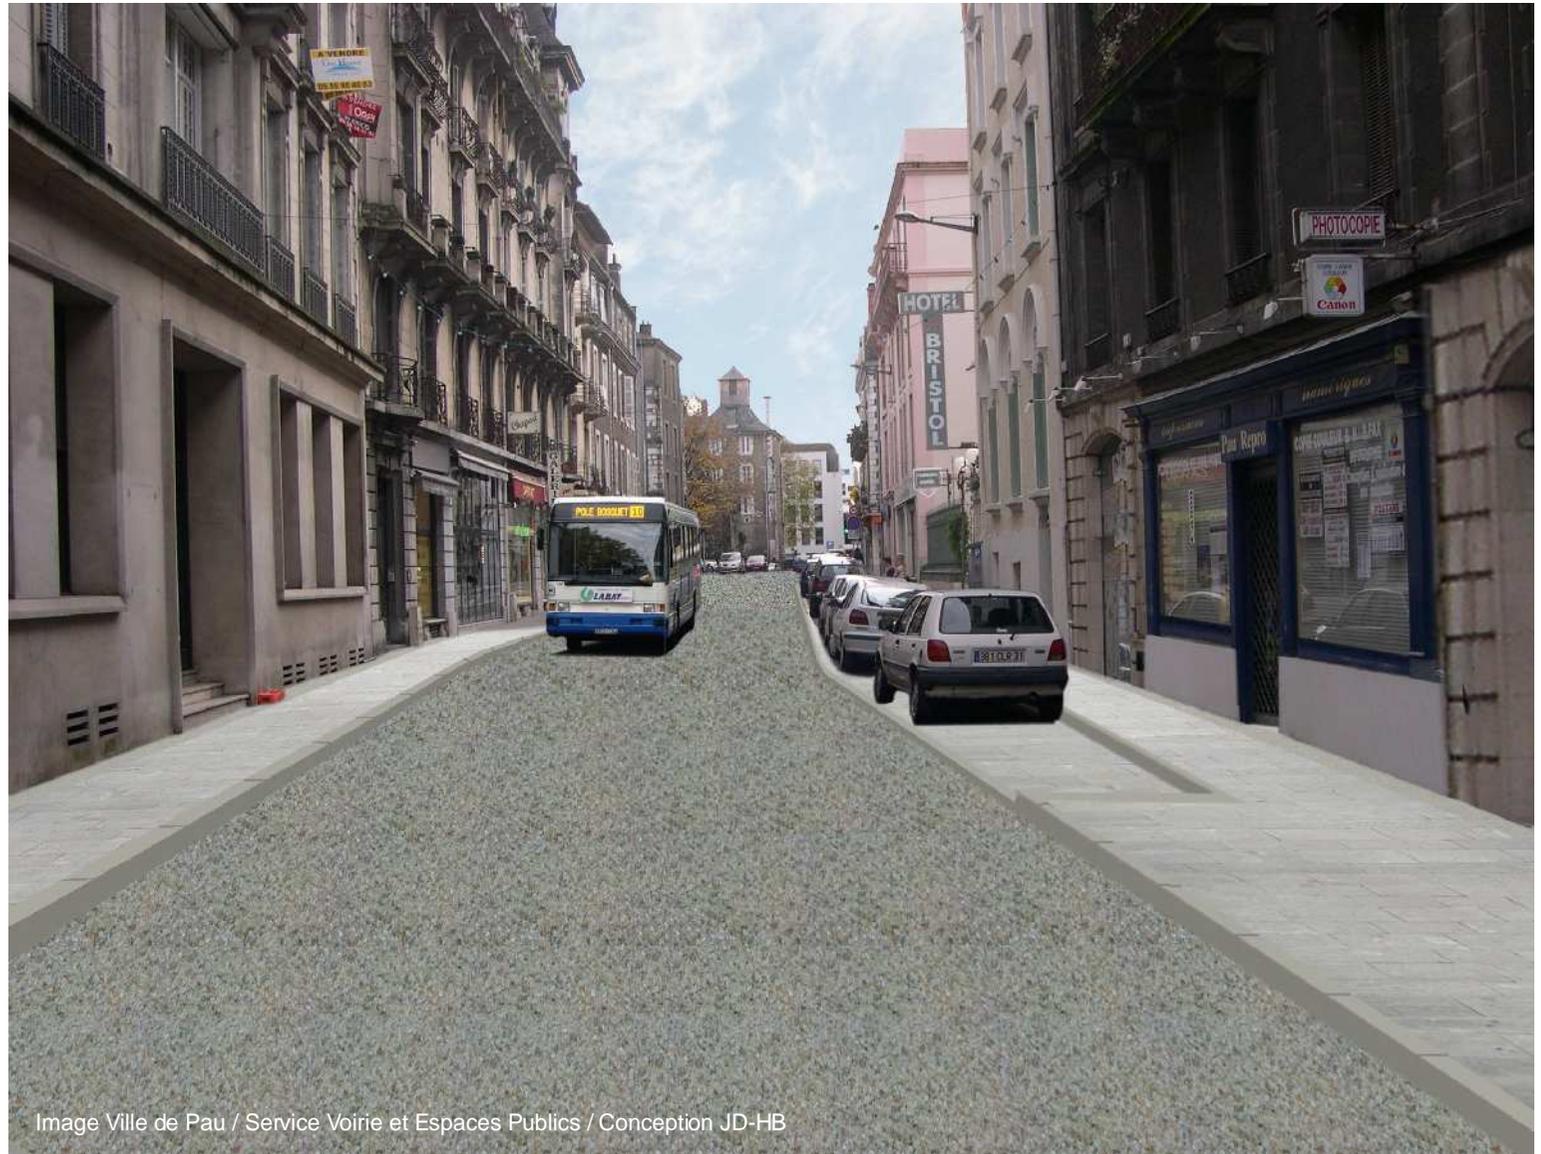
Etat projeté de la rue Gambetta

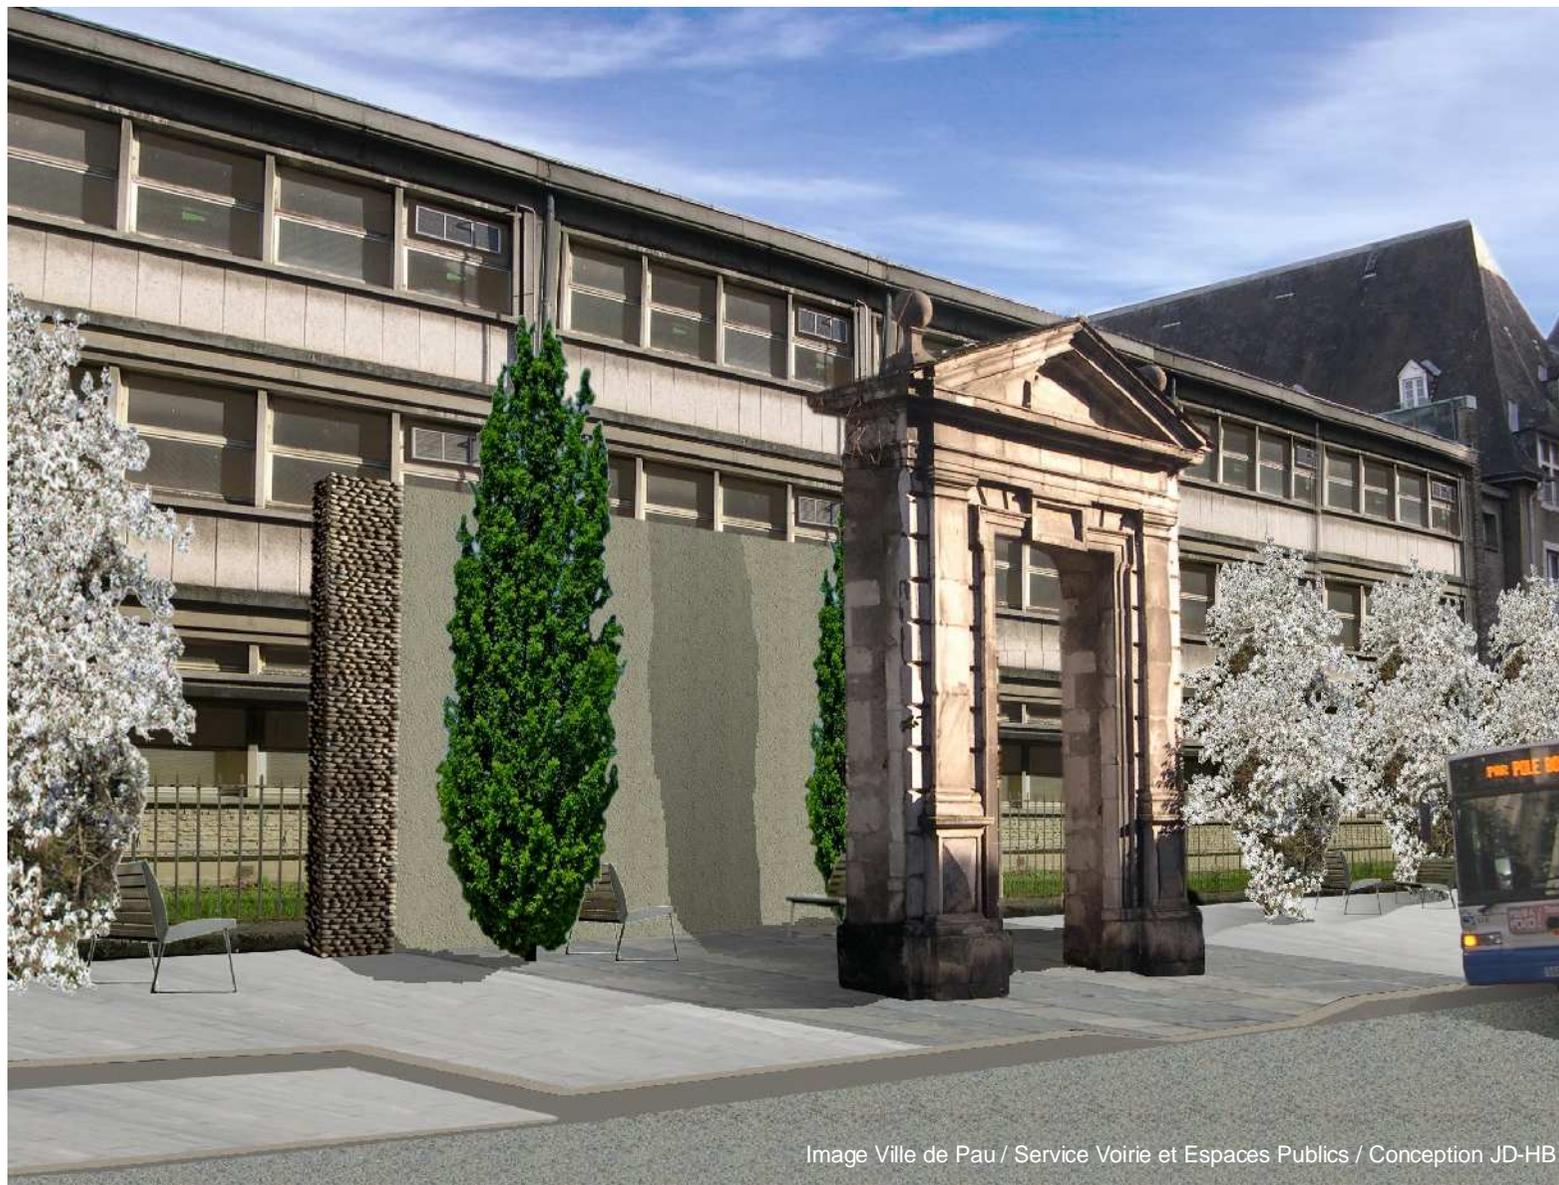
Etat projeté de la porte de la rue Daran

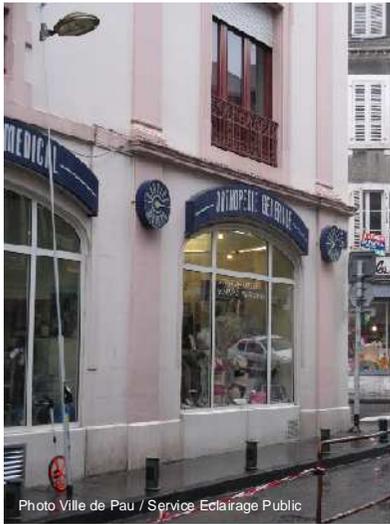
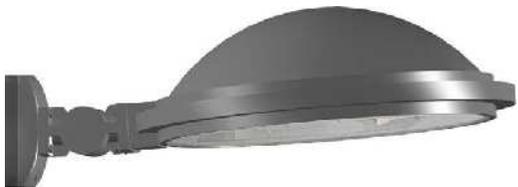
Eclairage fonctionnel

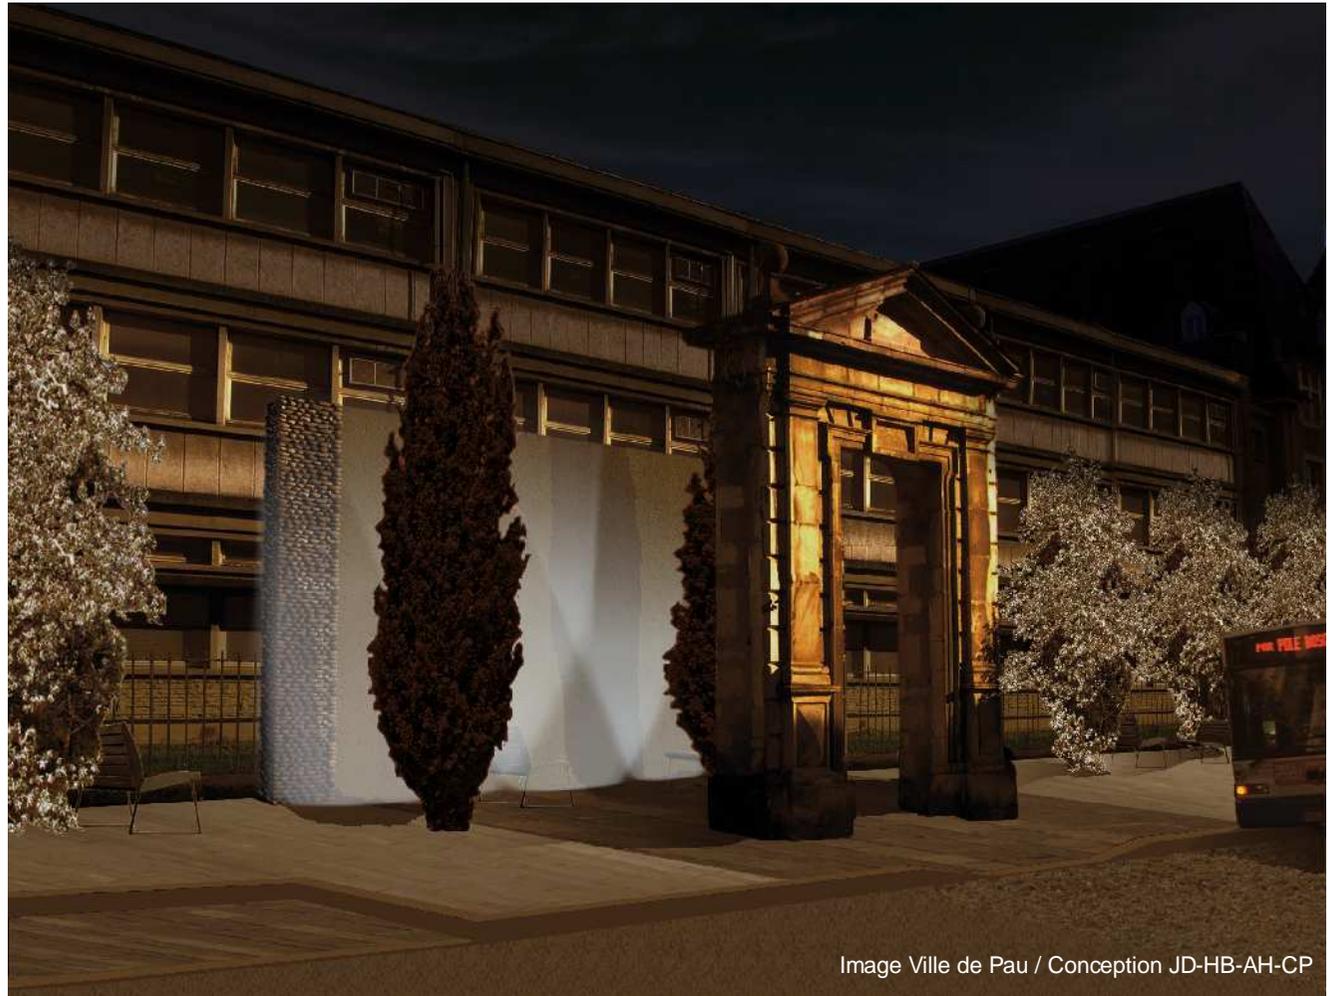
Mise en valeur de la porte de Marbre et des magnolias
